**Dokumentacja techniczna związana z**

**KOMPLEKSOWYM REMONTEM KONSTRUKCJI  
ZABYTKOWEJ WIEŻY W CIESZOWIE WRAZ Z  
INFRASTRUKTURĄ BEZPIECZEŃSTWA.**

ul. Główna 19A  
58-160 Cieszów  
Gmina Stare Bogaczowice.

**Data: 25 Marzec 2024**

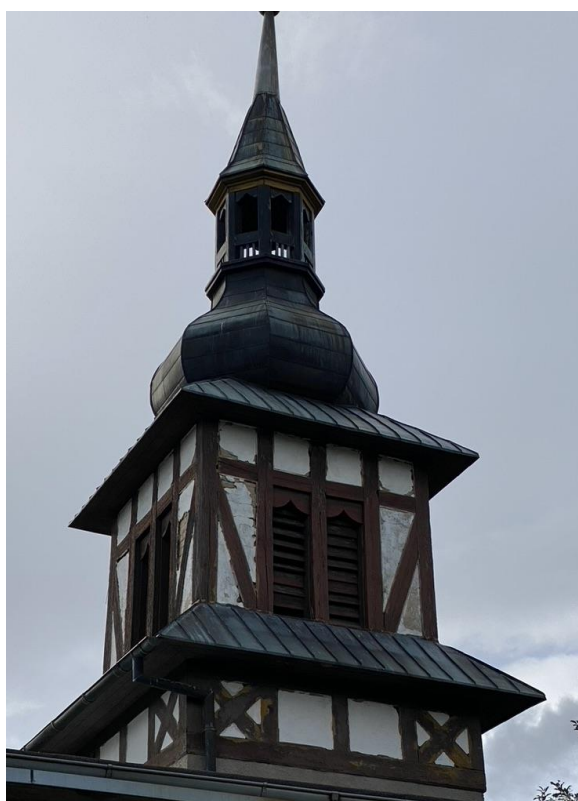
Fot. 1. Widok wieży (dzwonnica i hełm) od strony pn-  
zach.

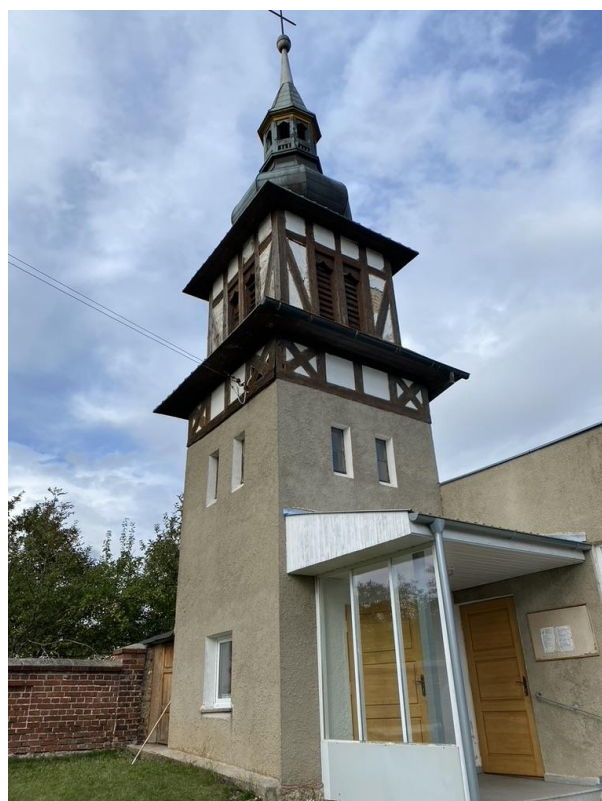
Fot.2. Widok wieży i wejścia do wieży oraz kaplicy.

- przebudowa daszku nakrywającego obszar przed wejściem wspólnym do wieży i kaplicy na dostosowaną do wieży formę architektoniczną.
- ew. wymiana nawierzchni przed wejściem do wieży i kaplicy, odtworzenie materiałem dostosowanym do czasokresu wykonania wieży.

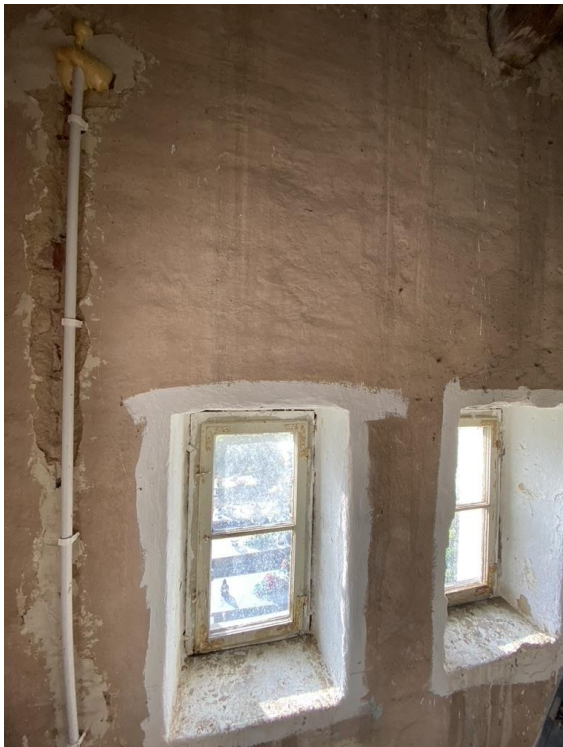
Wieża nie posiada klatki schodowej – komunikacja przez otwory – wylazy w stropach drewnianych – przy użyciu drabin. Stropy drewniane w złym stanie technicznym.

Fot. 3. Wnętrze wieży poziom +3.25

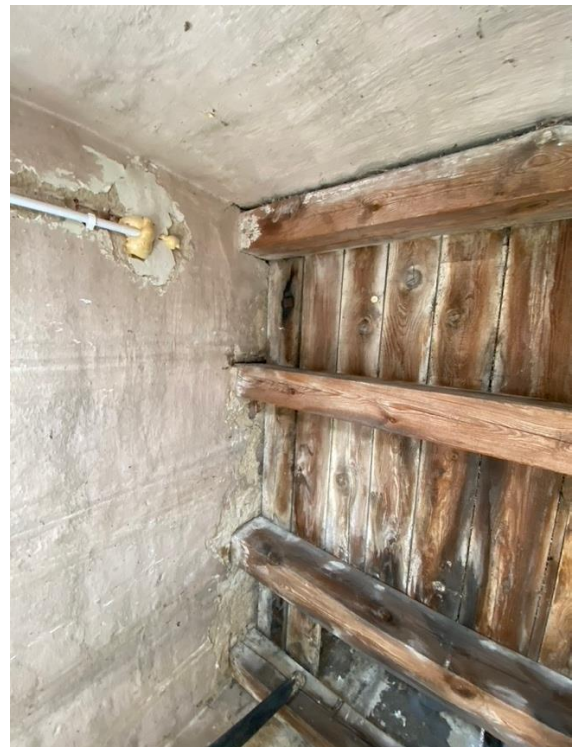
Fot.4. ; Widok od spodu na strop +6,60

- wykonania tynków renowacyjnych na ścianach wieży zarówno od strony zewnętrznej jak wewnętrznej
- wymiany stropów drewnianych lub ich wzmocnienia po ocenie stanu technicznego drewna,

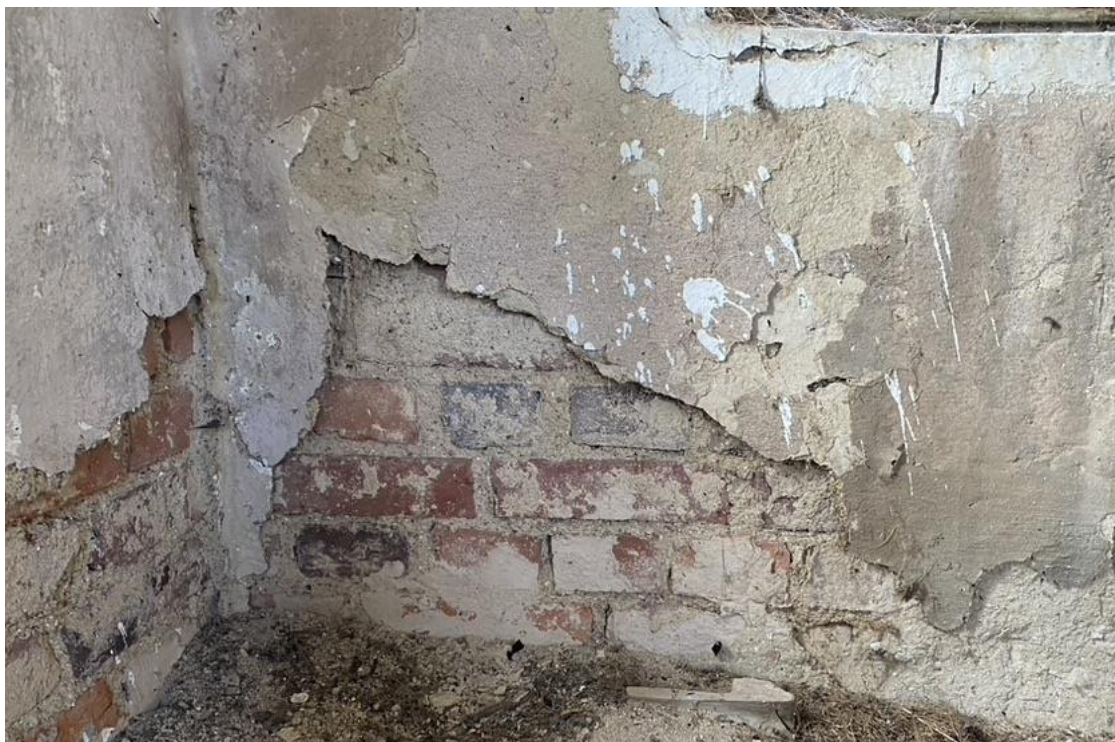
Wieża murowana do wysokości 6,60 m – cegła ceramiczna pełna (grubość 2c) na fundamencie kamiennym. Mur otynkowany i pokryty wtórnym tynkiem cem-wap. (barankiem – z II połowy XX wieku). Brak izolacji przeciwwilgociowych. Mur od strony północnej z wyraźnym zawilgoceniem oraz widocznymi koloniami glonów i mchów. W górnej części pod pierwszym okapem imitacja konstrukcji szachulcowej – wyraźnie zniszczona do kompletnego odtworzenia. Przestrzeń pomiędzy deskami wypełniona tynkiem. Stolarka okienna i drzwiowa współczesna.

Fot. 5. Zawilgocenia muru prowadzące do degradacji tynków oraz muru ceglanego.

- drenażu terenu w bezpośrednim sąsiedztwie wieży i kaplicy wraz z wykonaniem podziemnego szczelnego zbiornika na wodę deszczową z układem retencji nadmiaru wody. W ramach tych prac wykonanie właściwego otoczenia wieży umożliwiającego odprowadzenie powierzchniowej wody opadowej poza obręb muru wieży i kaplicy.

- wykonania izolacji przeciwwilgociowych ścian fundamentowych wieży z ew. uzupełnieniem usuniętych zmuśrzałych części muru fundamentowego materiałem ceramicznym.

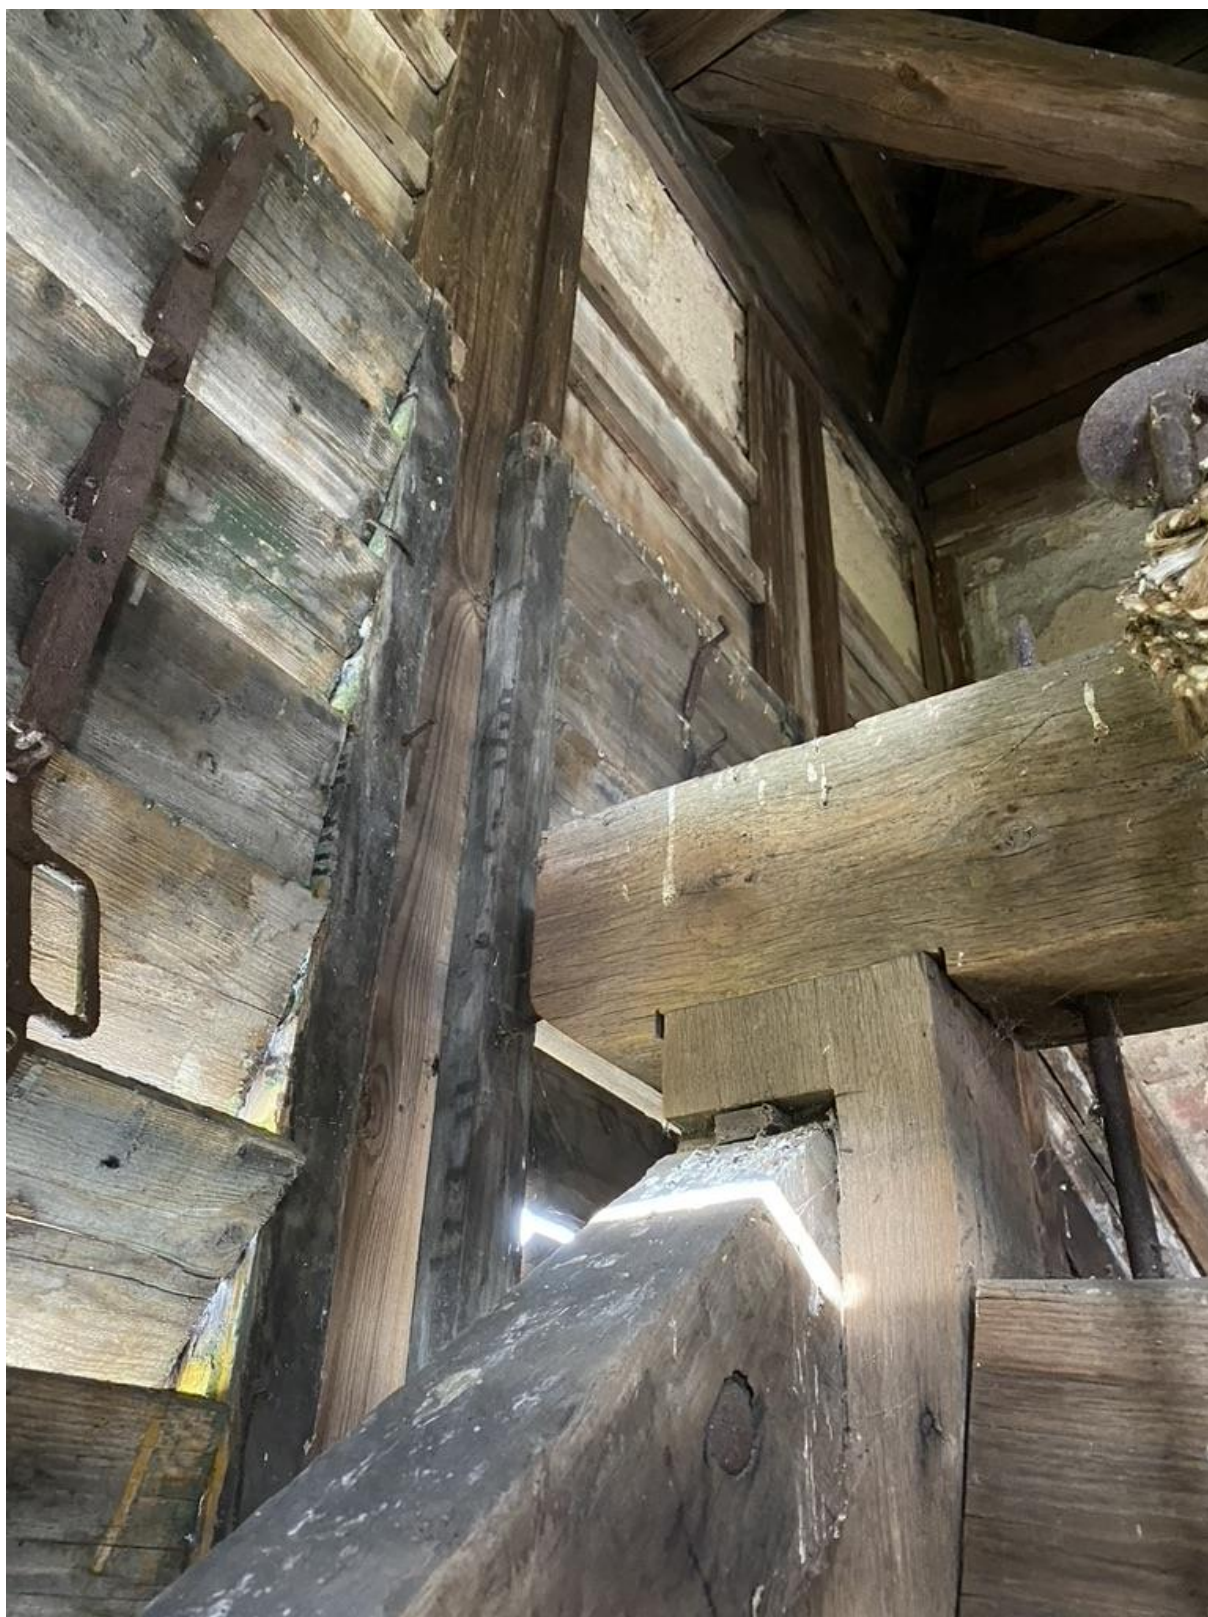
Podstawa hełmu w konstrukcji szachulcowej – z drewna iglastego (przekrój słupów drewnianych ok. 20 x 20 cm) wypełnionej cegłą pełną ½ c na zaprawie wapiennej otynkowana. Od środka wieży widać zamocowane wtórne doszczelnienie styku szachulca oraz wypełnień murowanych. Mur w złym stanie technicznym. Wewnątrz podstawy hełmy umieszczono konstrukcje drewnianą dębową pod dwa dzwony uruchamiane ręcznie z parteru za pomocą liny. Żaluzje okienne drewniane w złym stanie technicznym.

Fot.6. Konstrukcja dzwonnicy oraz żaluzje zewnętrzne

- naprawa i impregnacja koniecznymi środkami owadobójczymi i ogniochronnymi konstrukcji drewnianej wieży oraz konstrukcji drewnianej dzwonów,
- naprawa drewnianych żaluzji okiennych dzwonnicy i przewrócenia ich pierwotnego wyglądu,

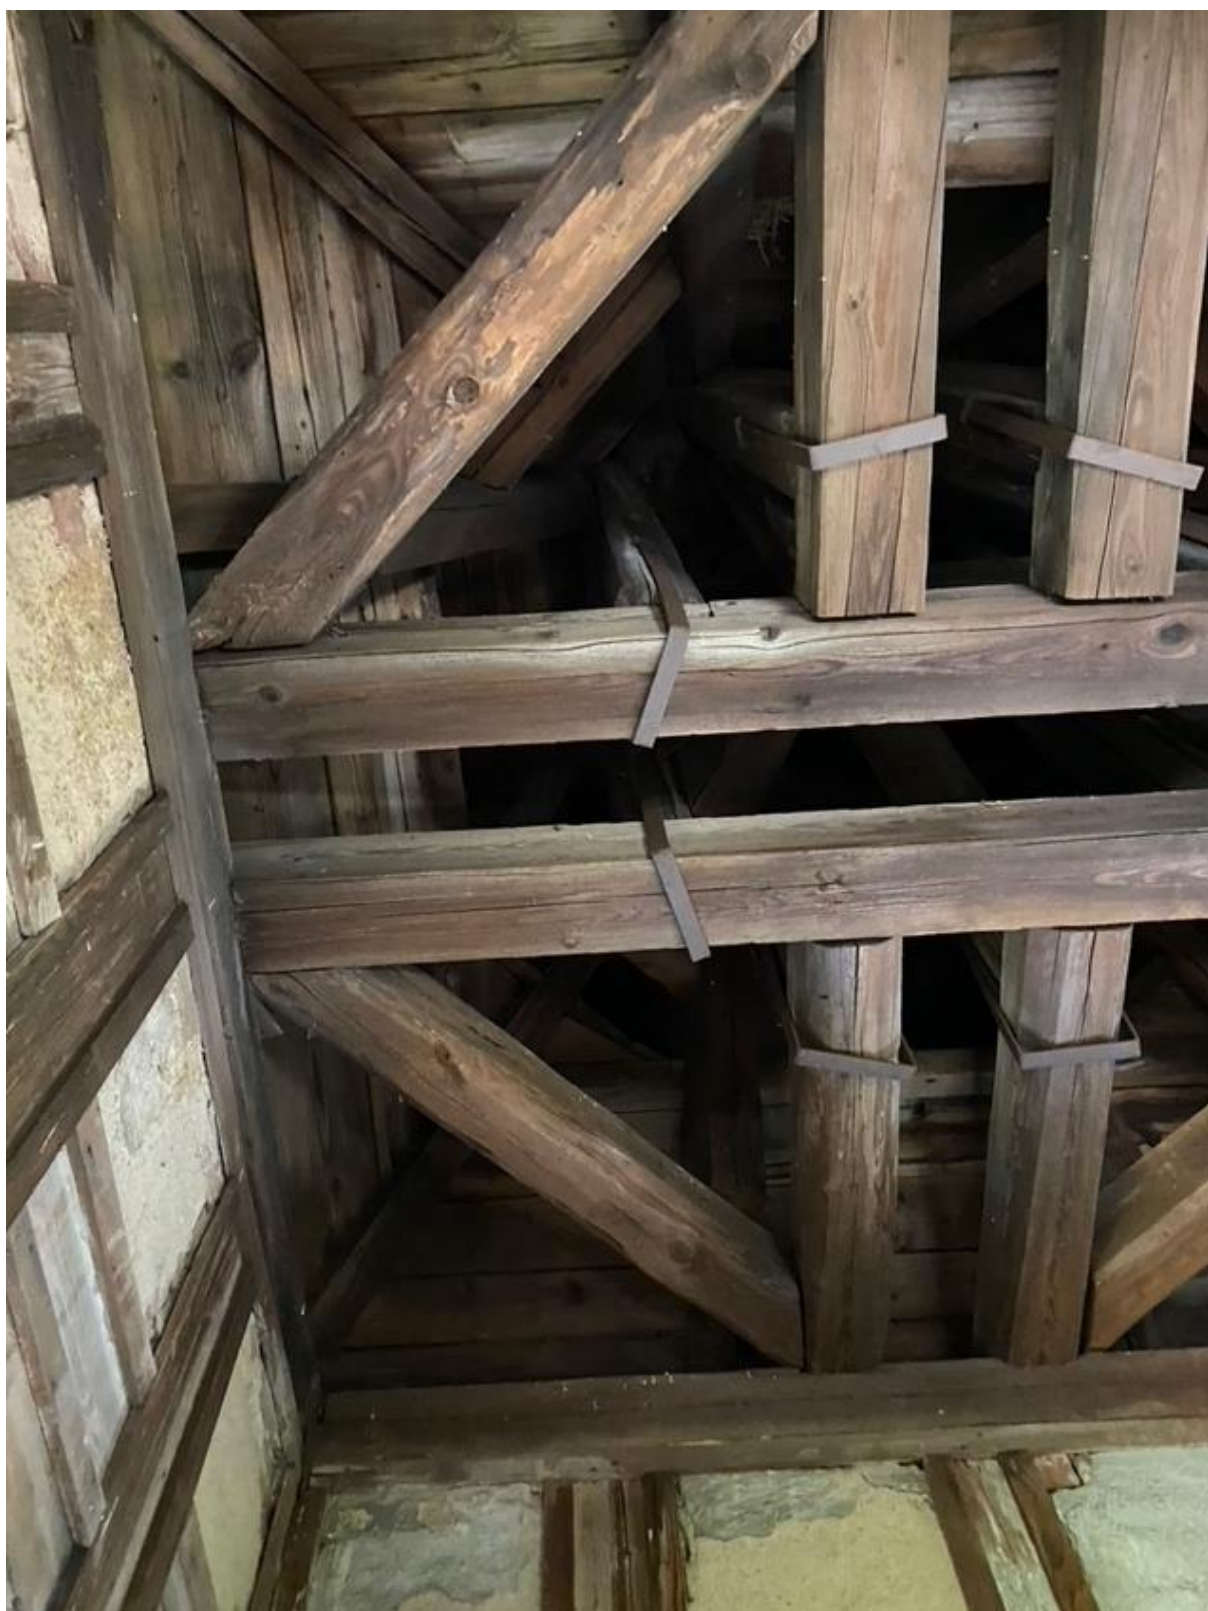
Konstrukcja hełmu z drewna iglastego z widocznymi uszkodzeniami i miejscowymi zawilgoceniami. Poszycie hełmu pod blachą wymagające prac naprawczych. Poszycie

Fot. 7. Konstrukcja szachulcowa dzwonnicy oraz konstrukcja hełmu (od spodu)

- usunięcia istniejącego wypełnienia konstrukcji szachulcowej i po naprawieniu konstrukcji drewnianej oraz stosownych impregnacji oraz zabezpieczenia jej środkami ogniochronnymi ponownego wykonania wypełnienia z zastosowaniem cegły rozbiórkowej w dobrym stanie technicznym na zaprawie cementowo wapiennej. Istotne jest prawidłowe wykonanie uszczelnienia i połączenia dwóch rodzajów konstrukcji – drewna i muru.

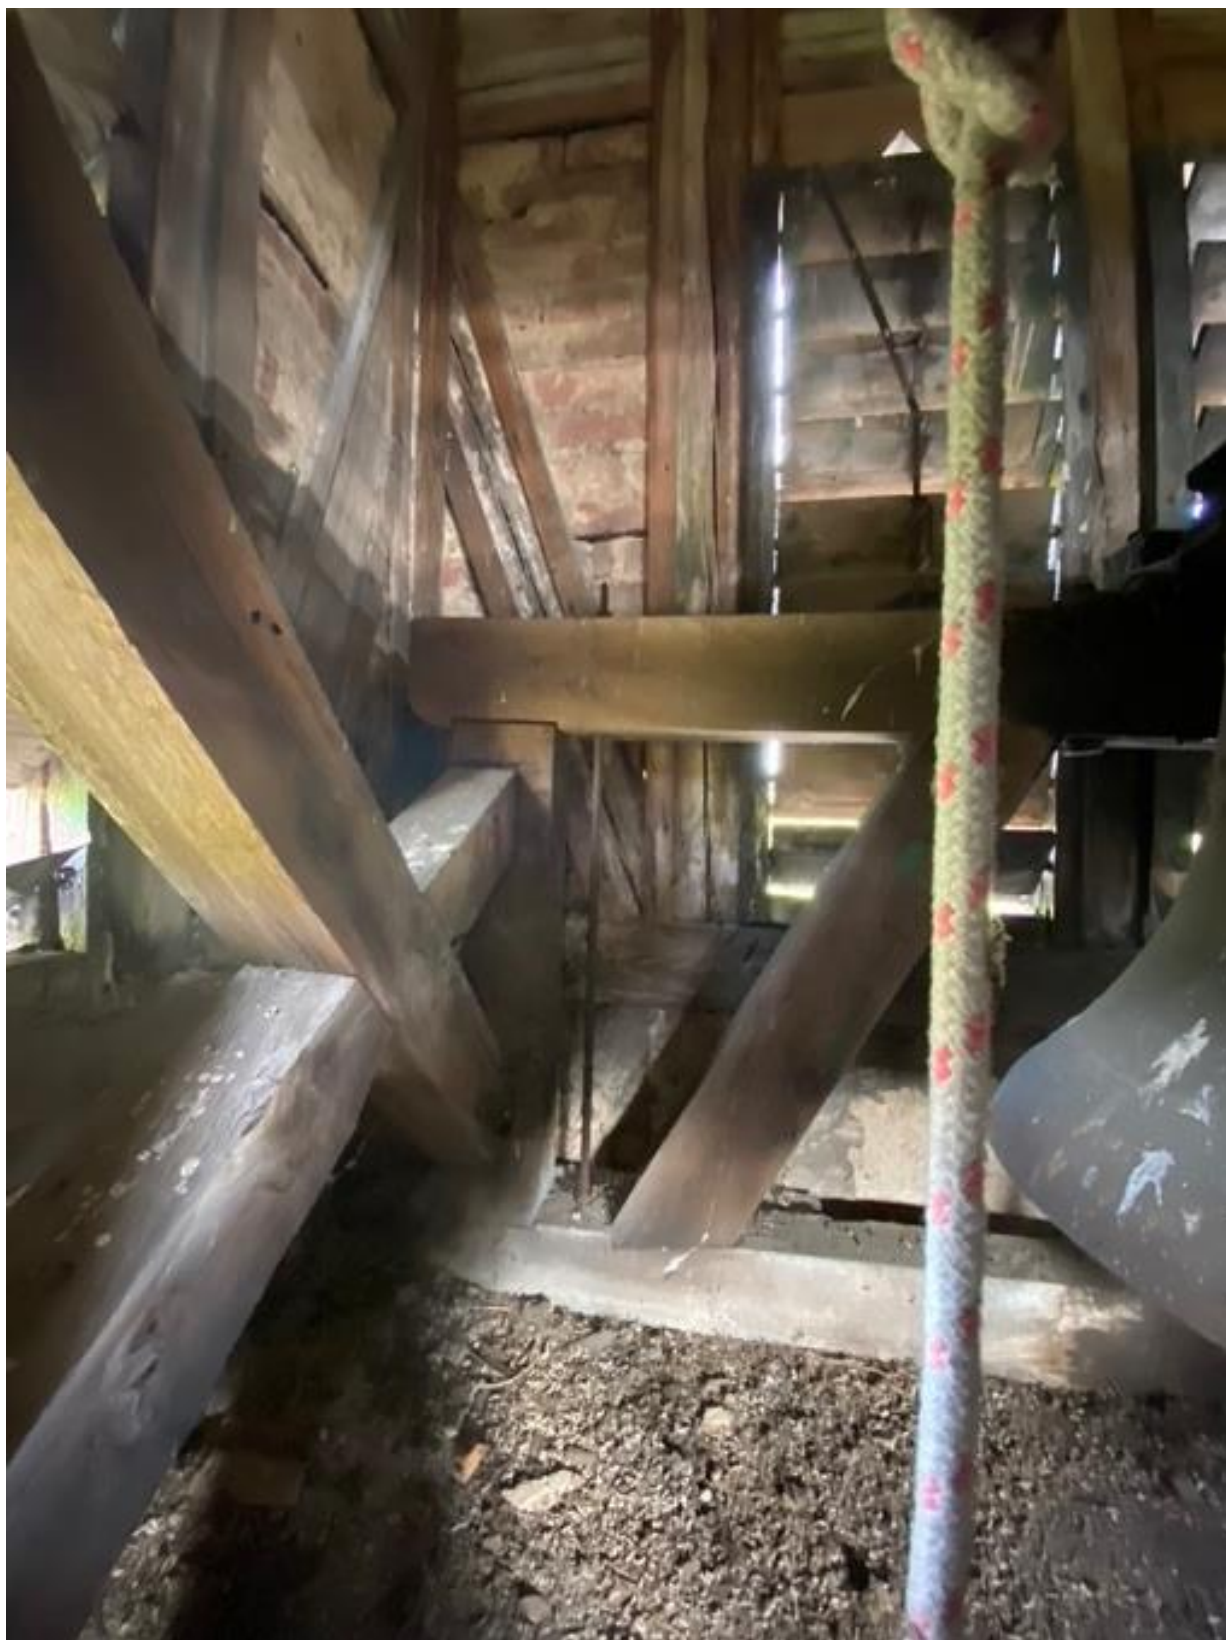
Fot. 7. Konstrukcja szachulcowa dzwonnicy oraz konstrukcja dzwonnicy z widocznymi żaluzjami drewnianymi.
